# 油

## の流出事故を防止しましょう

新潟県 油流出事故防止

新潟県県民生活・環境部環境対策課

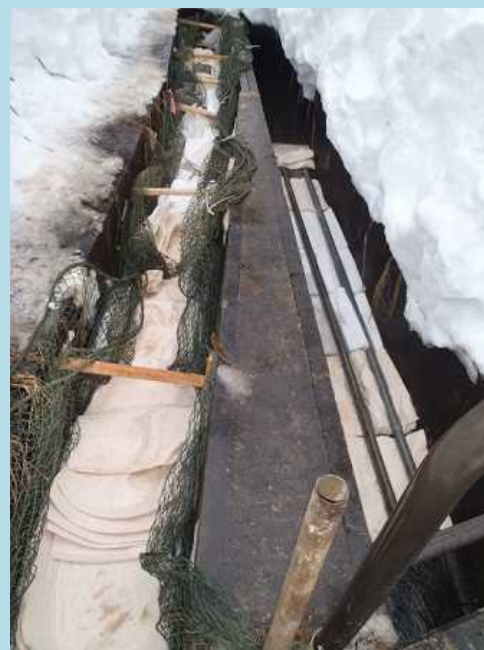
魚野川支川で油膜があると通報があり、消防、町及び県が現地を確認した結果、上流にある事業者が原因と判明した。町及び県等は油膜の流出を防止するため吸着マット及びオイルフェンスを設置した。

屋根融雪装置用の暖房施設に自動で給油する装置が故障しており、修理を手配していた。

しかし、修理が終わらないうちに雪が降り、手動で操作したところ、適切な時間より長く給油したため、タンクから漏えいした。

原因者は、原因調査していた消防等に指摘されるまで漏えいしていることに気が付かず、それまで数日に渡り、数回、同様の給油を行った。

推定16,000 L

【水路に設置した吸着マット】

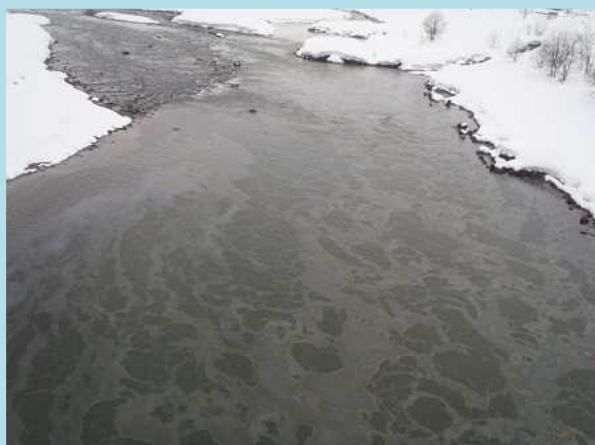
【信濃川に広がる油膜】

事業場内の油臭に気付いた従業員が調べたところ、配管が破損しA重油が漏えいしていることが判明し、消防に連絡した。

また、信濃川に油膜が流れていると通報があり、国及び県等が現地を確認した。

油膜は、発生源から約30km下流の信濃川でも確認され、国はオイルフェンス、吸着マット及び簡易油水分離槽の設置等を行い、流出を防止した。

積雪の重みで配管が破損した。

破損箇所は防油堤の中だったが、防油堤の水抜きバルブを閉め忘れていたため油が流出した。

約5,000 L
